# GENOMFÖRDA PROJEKT – FRIA VANDRINGSVÄGAR FÖR FISK

Titel	Genomförda projekt – Fria vandringvägar för fisk
Författare	Viktor Kärvinge, Mälarens vattenvårdsförbund
Rapportnummer	2023:01
Webbplats	<a href="http://www.malaren.org">www.malaren.org</a>
Upplaga	Endast digital utgåva

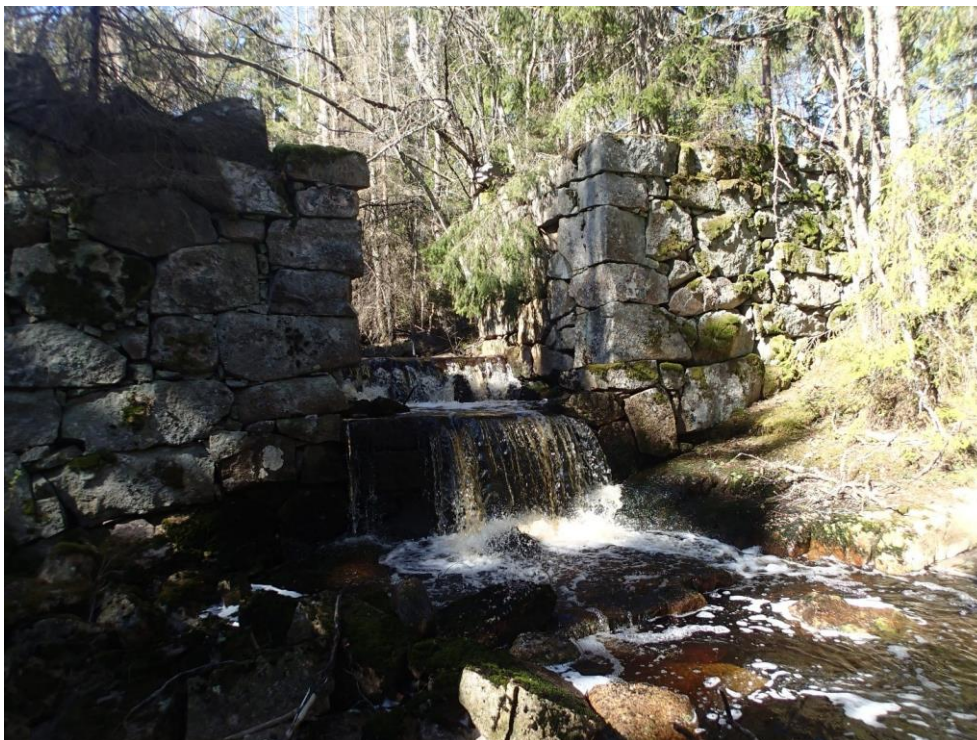
Bild 1: Lugnets kvarn i Gärsjöbäcken. Foto: Viktor Kärvinge.

Lugnets kvarn ligger mitt i strömsträckan, och dämde inte någon lång sträcka men var ett definitivt vandringshinder för fisk och därför ett hinder för återetablering av arter som naturligt borde finnas i bäcken.

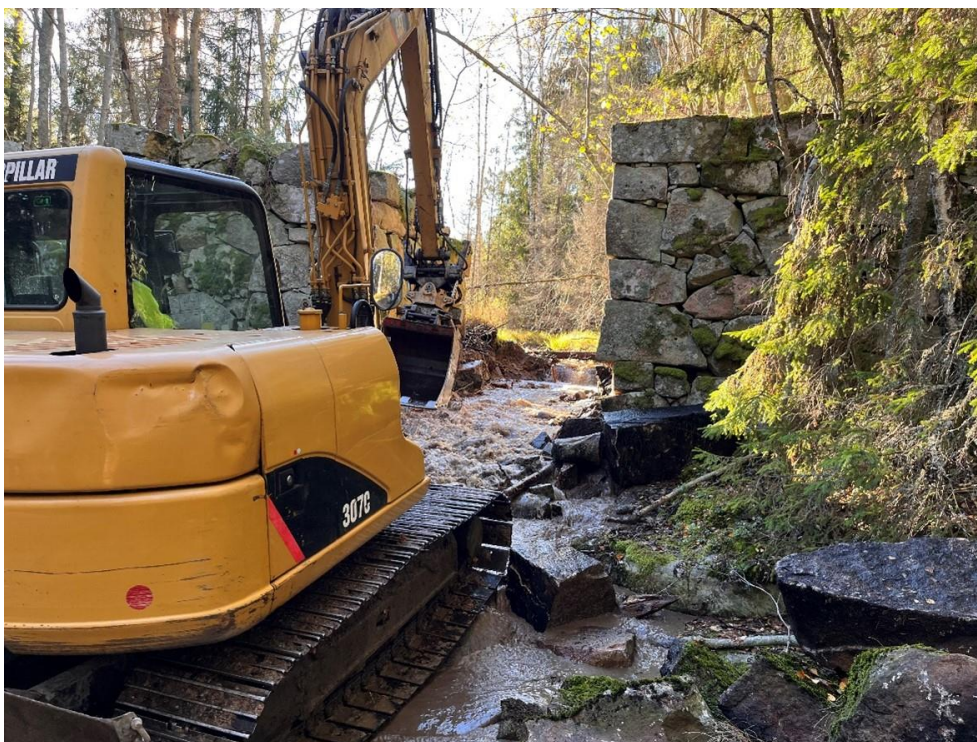
Bild 2: Dammen öppnad. Foto: Viktor Kärvinge

Lugnets kvarn öppnades för fri passage för fisk hösten 2022, samtidigt genomfördes åtgärder vid dammlämningen längre ner i bäcken. Åtgärderna tog två dagar att genomföra. Projektet övervakades av en arkeolog i enlighet med Länsstyrelsens tillstånd för ingrepp i fornlämning. Dämningen är nu helt borta även om bara en liten del av den gamla dammen berördes av ingreppet. Upplevelsevärdet av kulturmiljön är oförändrat.

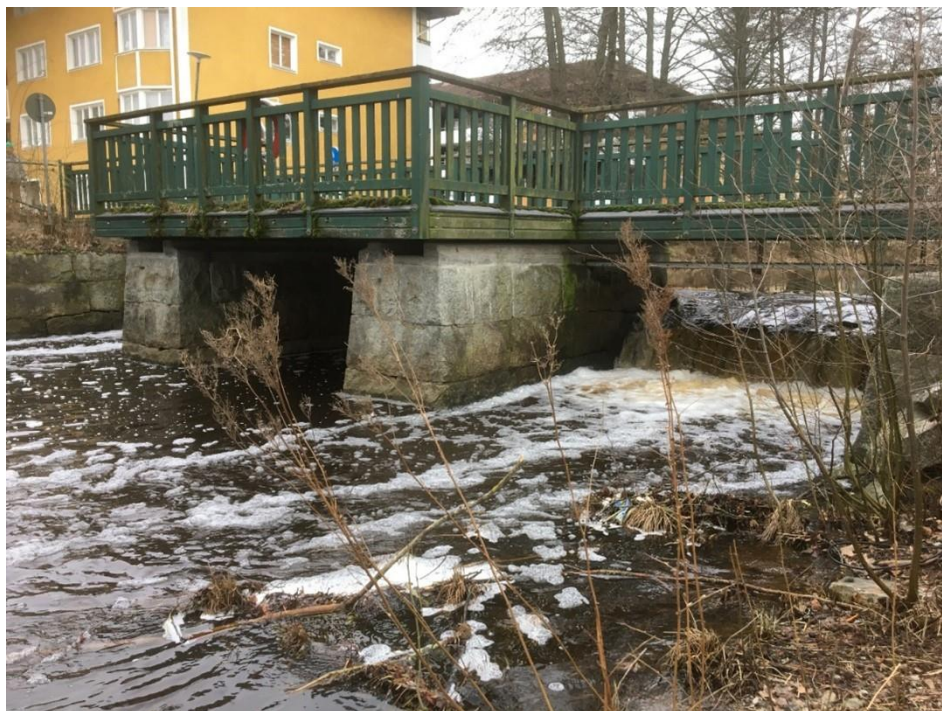
Bild 3 Nedströms Hyttgatedammen i Sala. Foto: Viktor Kärvinge

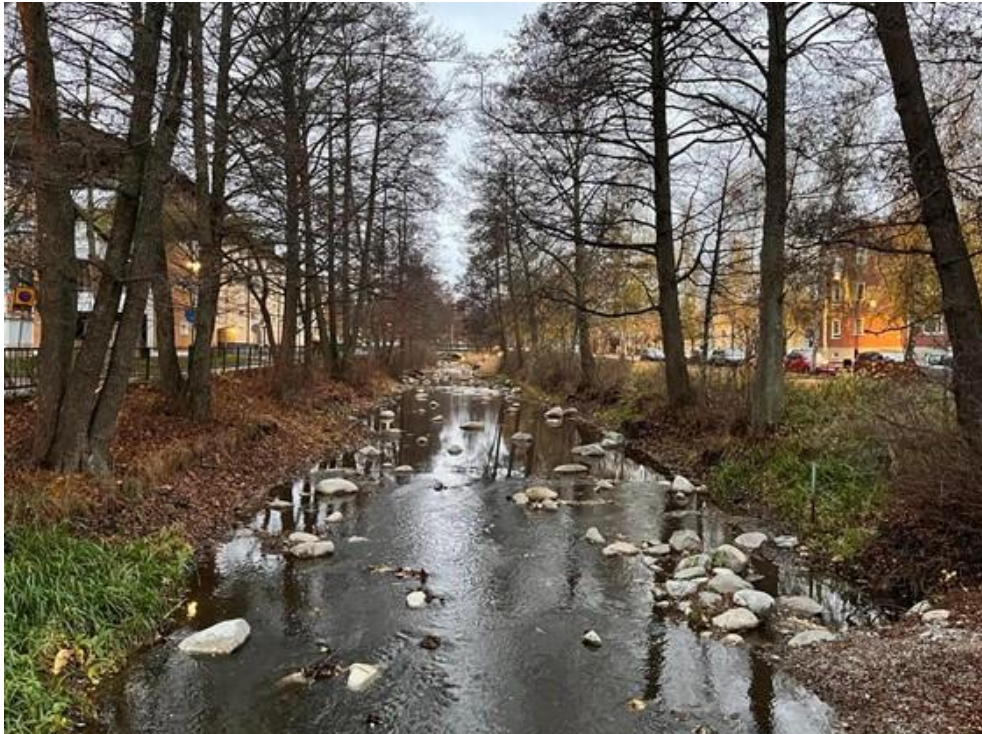
Bild 5 Hyttgatedammen. Den avsänkta och biotopvårdade sträckan. Foto: Viktor Kärvinge

Dämningen togs bort i november 2021 och sträckan uppströms biotopvårdades med ca 900 ton sand, grus och sten. En längre sammanhängande strömsträcka har återskapats. Sommaren 2022 elprovfiskades sträckan och fler arter än tidigare påträffades, bland annat sandkryporen som 2021 påträffades längre ner i Sagån men aldrig tidigare påträffats i Svealand.

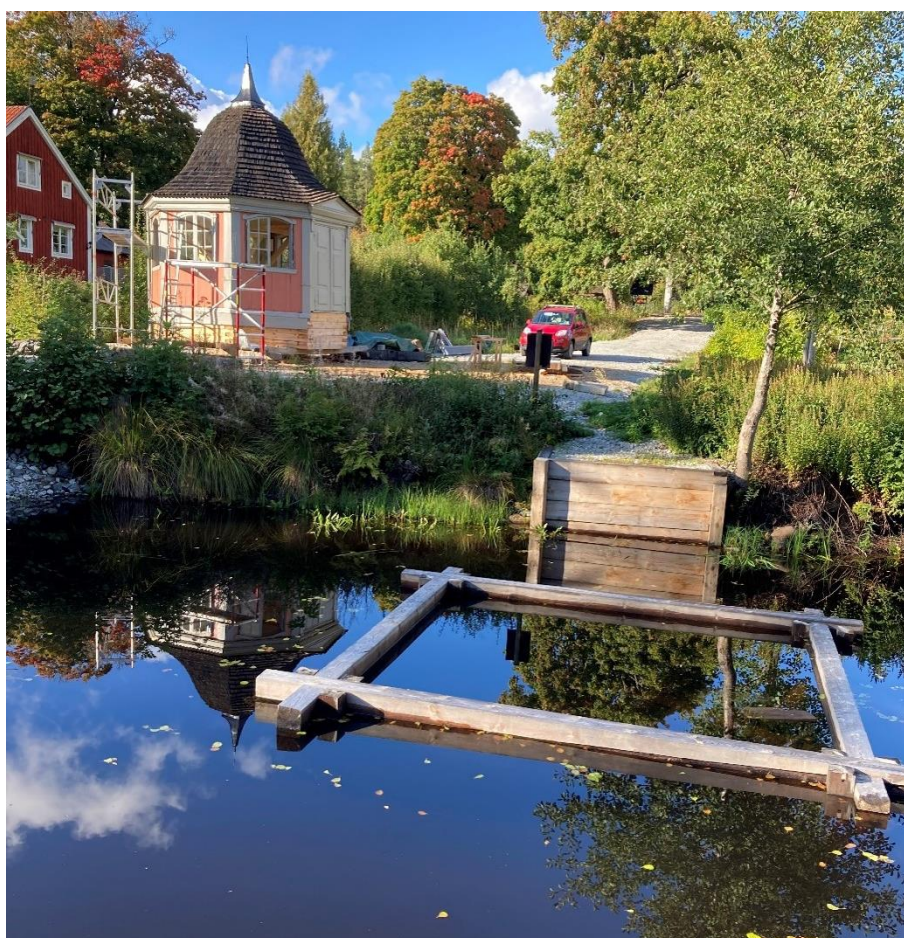
Bild 6 Uppdämt område för Ebba Brahes lusthus i Bockhammar. Foto: Viktor Kärvinge

Ebba Brahes lusthus är en strakt skyddsvärd kulturmiljö i Bockhammar, Skinnskatteberg. Lusthuset skulle renoveras och i och med det behövde dammen i vilken lusthuset låg sänkas av. I samband med detta ansågs det lämpligt att även genomföra åtgärder för fria vandringsvägar för fisk.

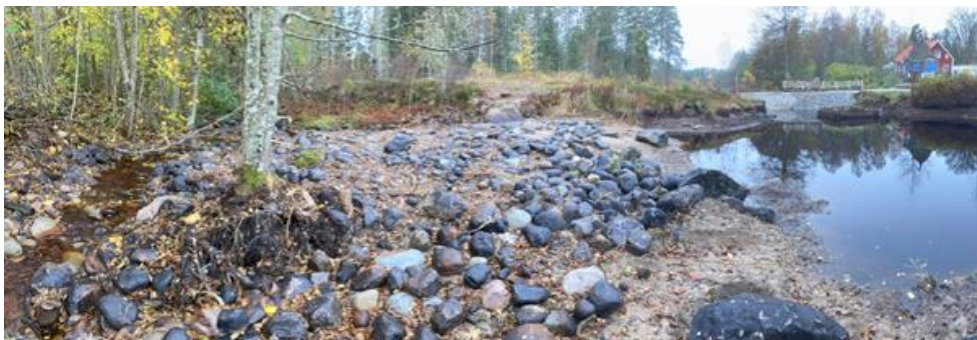
Bild 7 Den nya tröskeln vid Bockhammar innan vattnet släpptes på. Foto:Viktor Kärvinge

Under sommaren/hösten 2022 färdigställdes en miljöanpassning dammen samtidigt som en torrlagd sidofåra öppnades och biotopvårdades. Sten och grus har tillförts bäcken. Fisk kan nu passera fritt upp och ner förbi platsen och tillsammans med åtgärden vid Kvarngården och ytterligare två planerade åtgärder har snart en lång sträcka av vattendraget en naturlig funktion för livet däri.

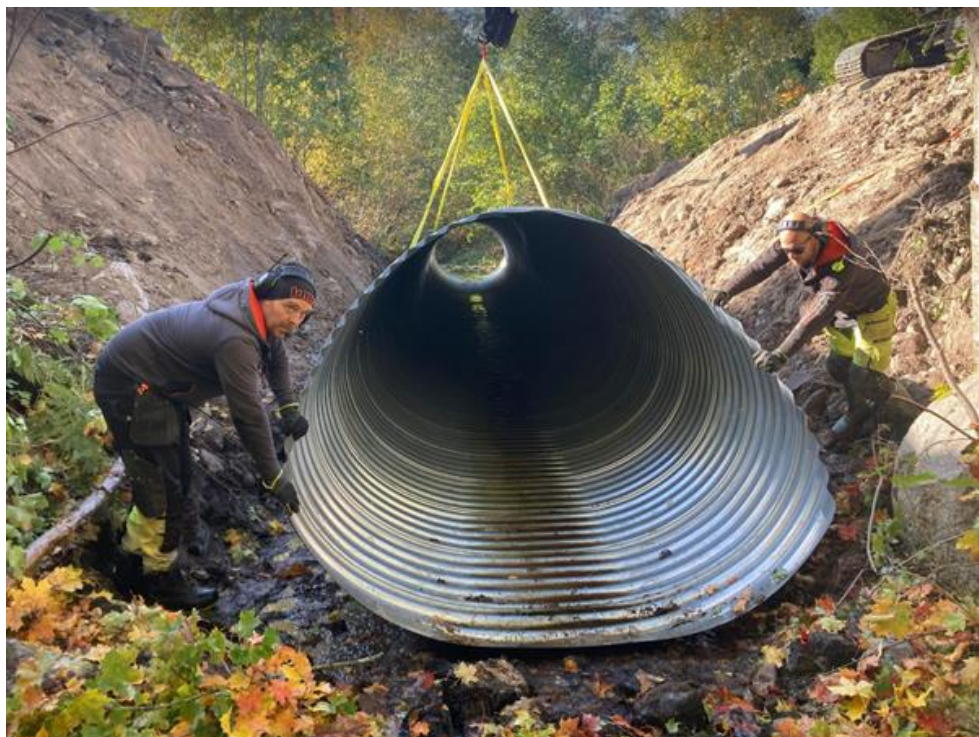
Skärsjönbäcken rinner från Skärsjön genom Skinnskatteberg till Nedre Vättern. Bäcken är viktig både för sin lokala öringsstam och den potential den har som lek område för uppströmsvandrande öring från sjön. Två trummor innebar i princip definitiva vandringshinder för all fisk där de låg några hundratal meter upp från Nedre Vättern.

Bild 8 En av de två trummorna läggs på plats. Foto: Malin Kjellin

Under hösten 2022 byttes båda trummorna mot nya trummor med en placering som gör att bäcken kan ha ett ohindrat lopp genom dem. Öring sågs passera redan under anläggningsfasen.

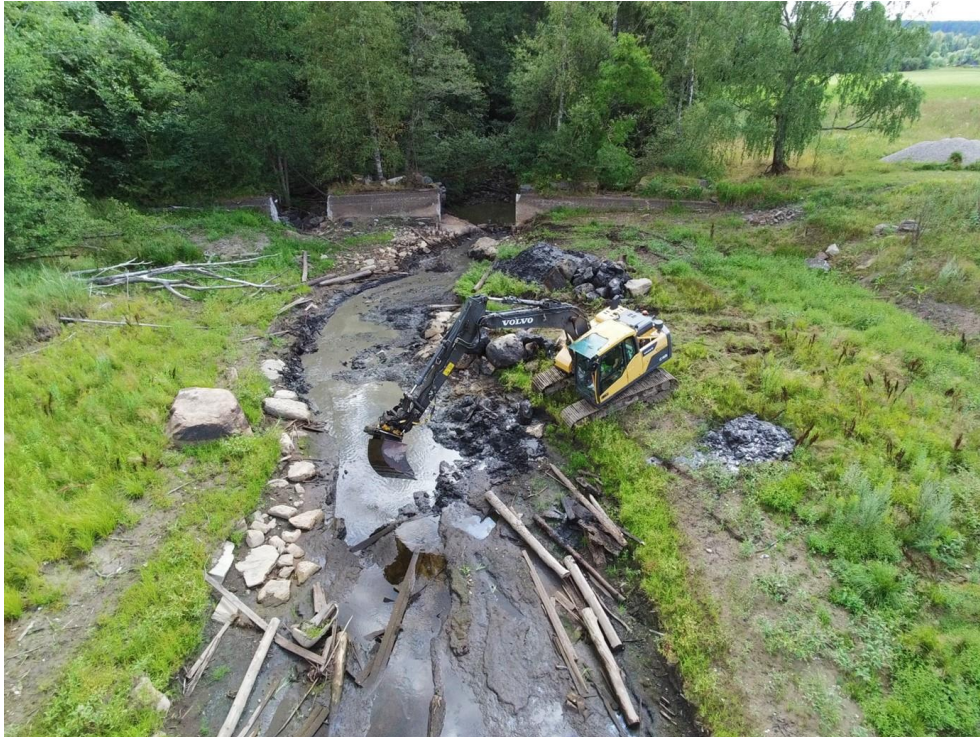
Bild 9 Tidigare uppdammt område efter avsänkning i Gisslarbo. Foto: Viktor Kärvinge

I Gisslarboån nedströms Mälarenergis kraftverksdamm, Smeddammen genomförde Sportfiskarna 2018-2020 ett större projekt för att möjliggöra fiskvandring förbi två gamla dammar. Stor kulturmiljöhänsyn visades och projektet fick uppmärksamhet för det goda förankringsarbetet. Arbetet finns dokumenterat i en film:

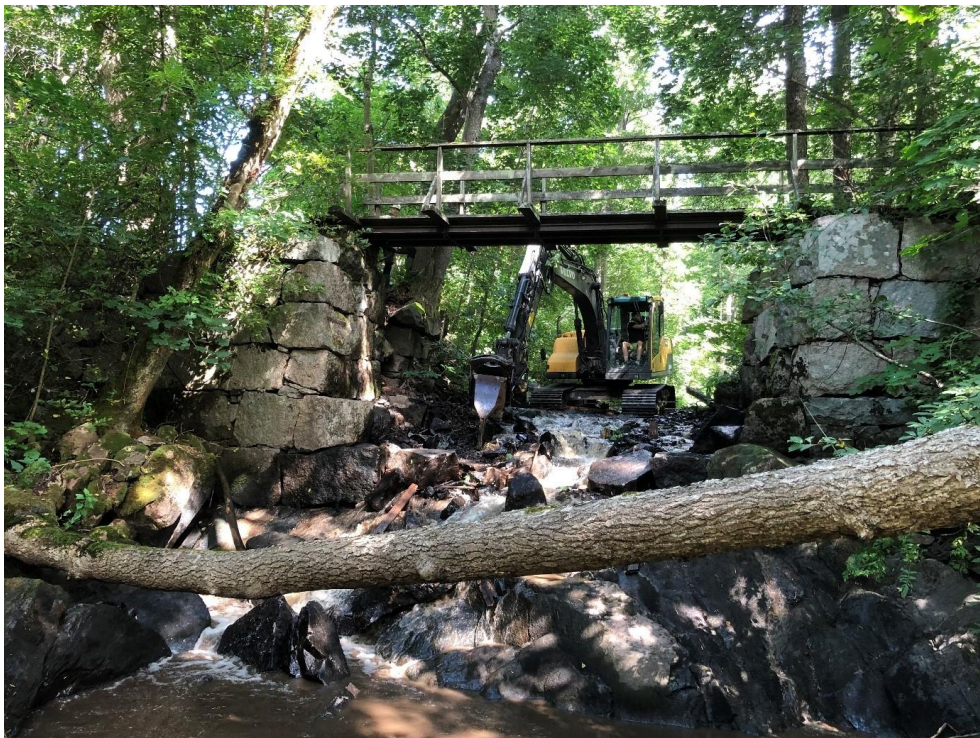
Bild 10. Delsänkning och tröskling av dammen vid Gisslarbo nedrehammare. Foto:Viktor Kärvinge

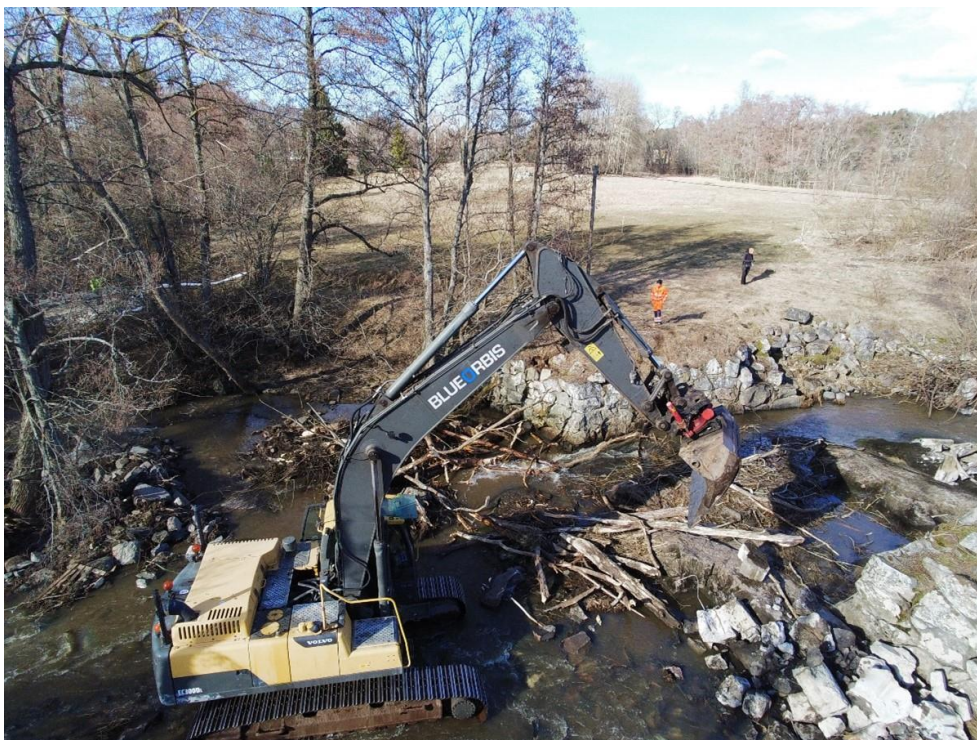
Västerås stad ägde en damm i Sagån, Sevala. Dammen var ett definitivt vandringshinder för fisk och snörde av viktiga strömsträckor från resten av ån. Dammen var en konstruktion från 1970-talet med syfte att upprätthålla en viss nivå uppströms dammen efter att den gamla kvarndammen och sedemera kraftverksdammen tagits ur drift. Efter rivningen i mars 2021 är det nu fria vandringsvägar för fisk i flera mil av Sagån, från Strömsnäs i Enköping till Sagåns källflöden i norra delarna av Sala kommun.

Bild 11 En damm från 1970-tals sänktes 2021 av vid Herr kvarn i Sagån. Foto: Viktor Kärvinge

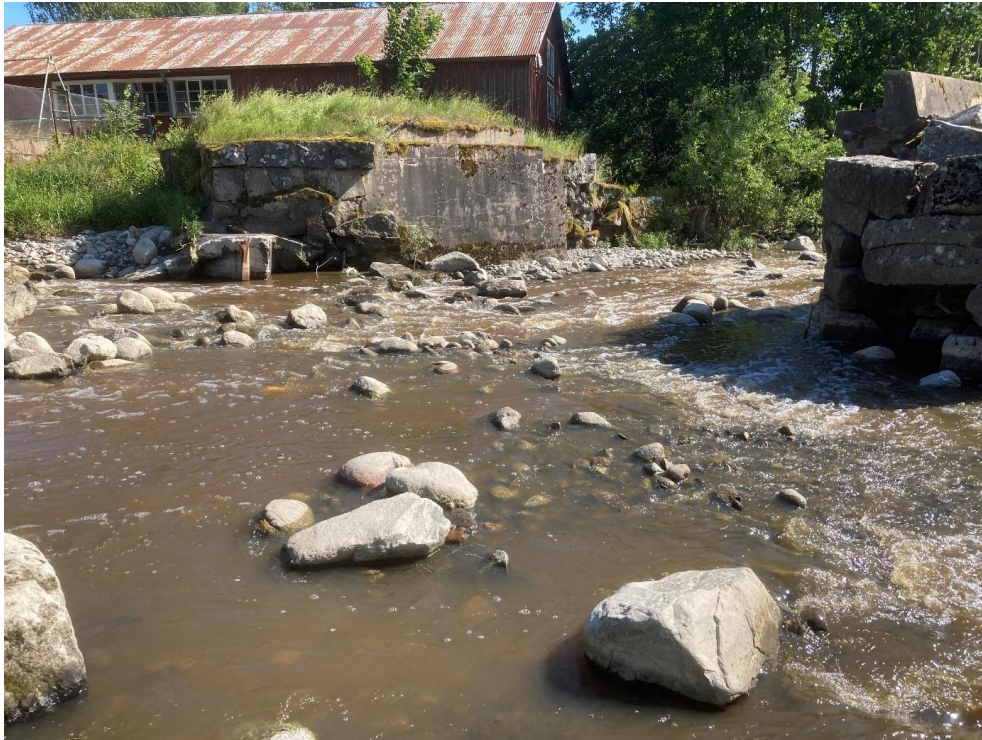
Bild 12. Ny strömnacke och stora delar av den gamla dammen bevarad. Foto: Viktor Kärvinge

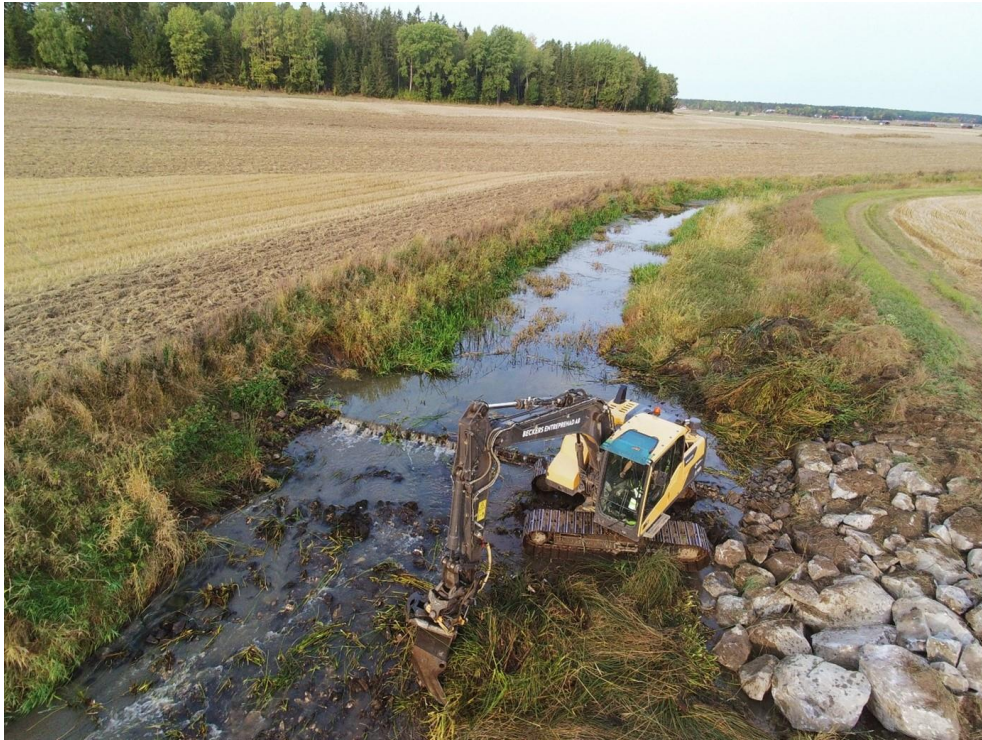
I och med sänkningen av Sagån med dom från 1968 anlades grunddammar för att garantera en lägstanivå i ån. Dammarna bestod av en träspont stabiliserade av stenmassor. Dessa förstärktes under 2020-2022 med naturliga stenmassor som nu täcker över den gamla dammen ger en mer naturlig tröskel i ån.

Bild 13 En av Sagåns grunddammar. Foto: Viktor Kärvinge

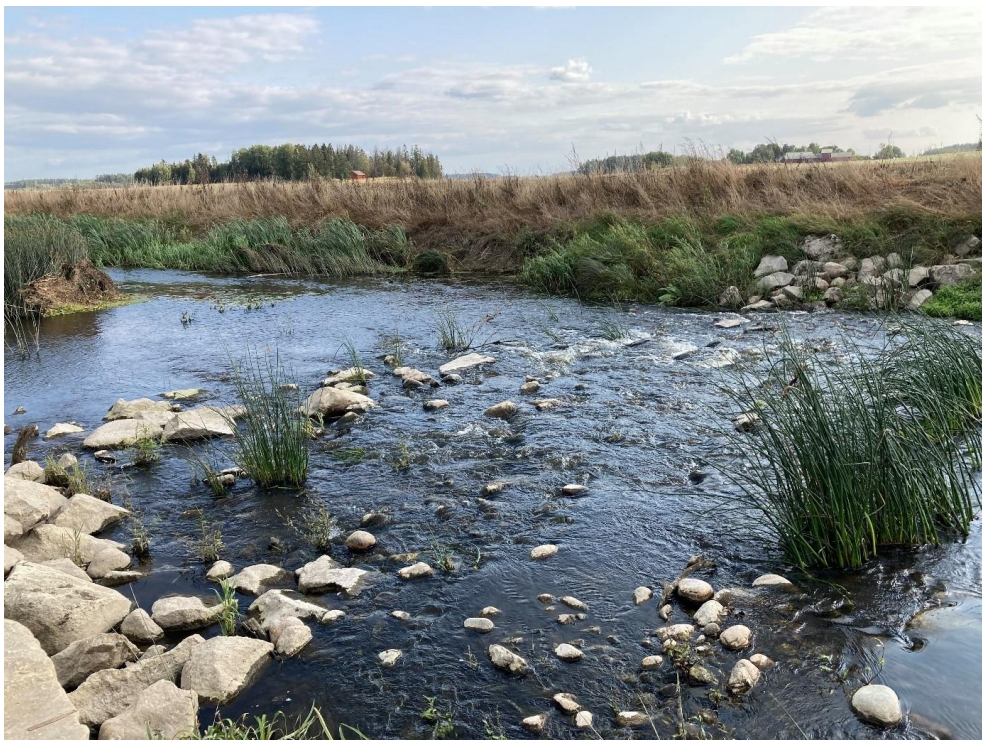
Bild 14. En av Sagåns grunddammar har fått karaktären av strömnacke. Foto: Viktor Kärvinge

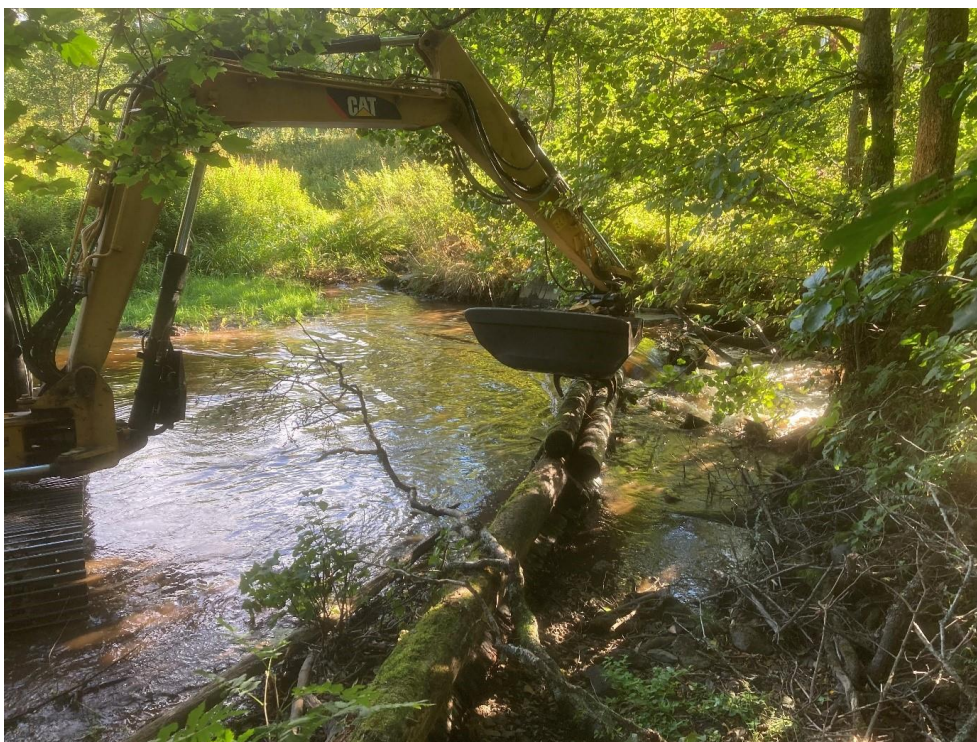
En äldre damm i Gunnilbo hade på senare tid byggts upp för att hålla en vattenspiegel uppströms. Dammen var ett partiellt vandringshinder i ån som har ett svagt bestånd av öring. Sportfiskarna rev de modernare delarna av dammen sensommaren 2022 och öppnade sidofårar. Med ett stort markägarinflytande blev projektet mycket lyckat.

Bild 15 De modernare delarna av dammen plockas bort. Kvarngården. Foto: Viktor Kärvinge

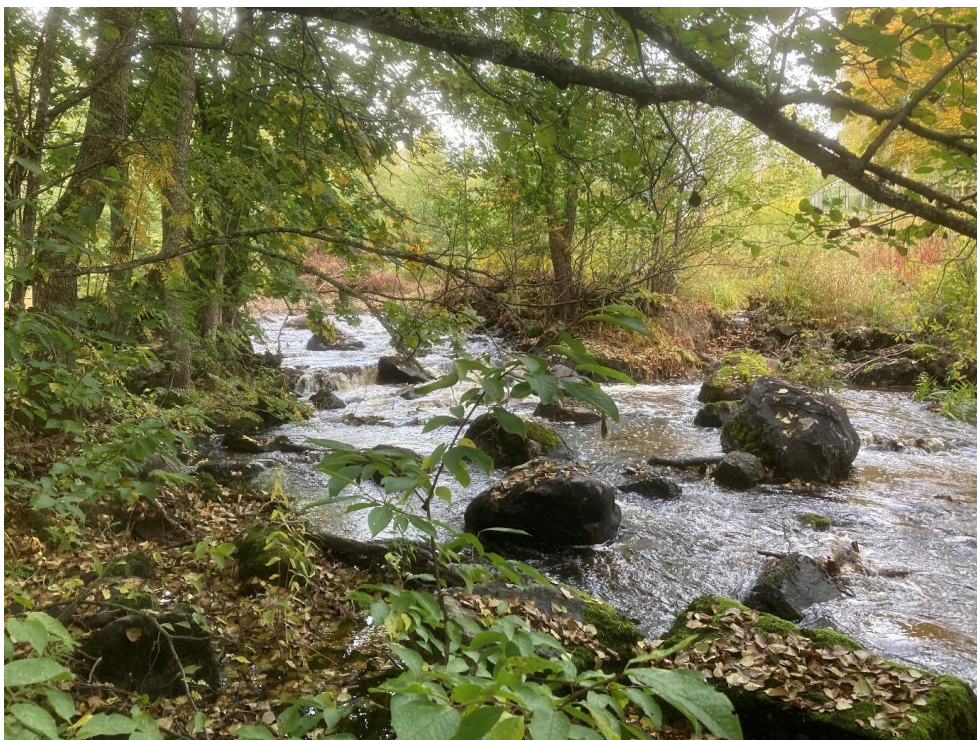
Bild 16 Dammen vid Kvarngården, Gunnilbo efter åtgärd. Foto: Viktor Kärvinge

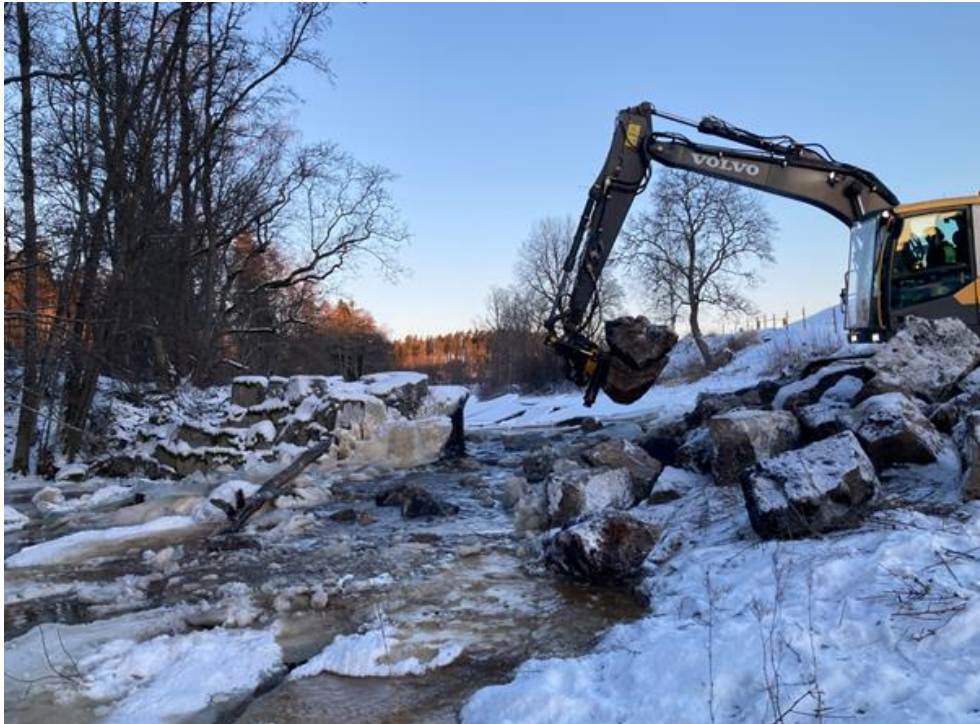
Bild 17 Den ena delen av dammen plockas bort. Korslöts golfbana. Foto: Viktor Kärvinge

Köpings kommun ägde en gammal damm i Valstaån vid Korslöts golfbana. Halva dammen, den del som i moderntid var pågjuten med betong tog bort i samarbete mellan kommunen och Sportfiskarna.
