Mälarens vattenvårdsförbund

Bekämpning av sjögull i Mälaren

Redovisning av projekt

Av Christina Schyberg, Kungsörs kommun

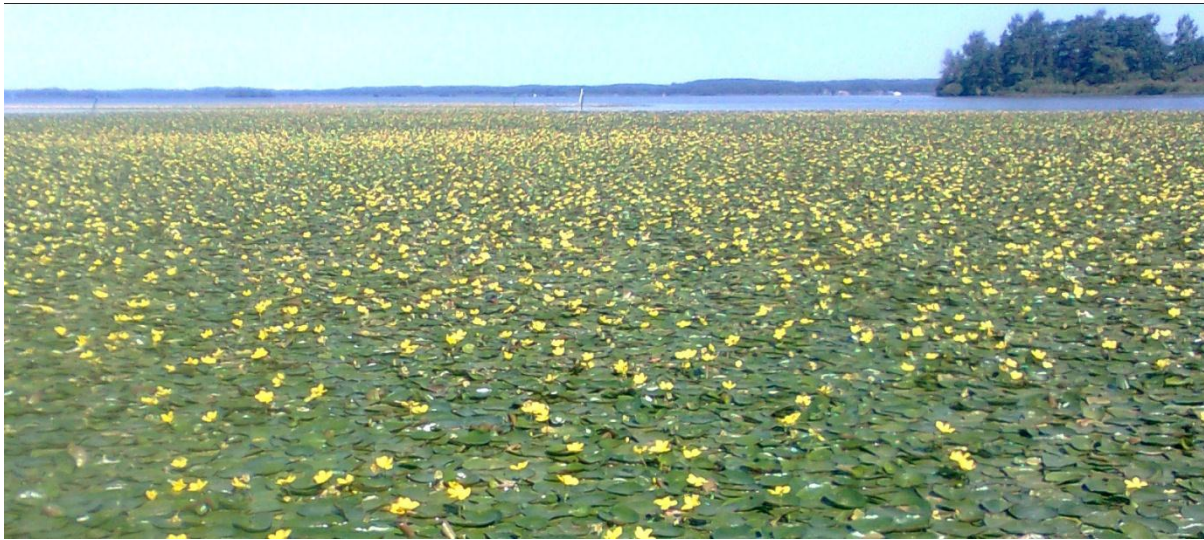
Bild 1: Stora ytor av de strandnära vattenområdena i Kungsör täcks av sjögull.

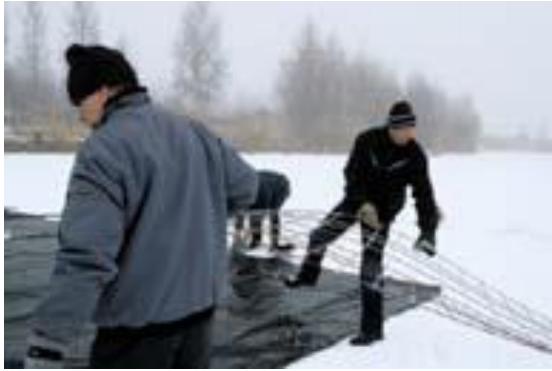
Täckning med plast: Täckning har utförts på bestånd i Mälaren utanför Ekudden i Kungsör under vintern 2009 och 2010. Sammanlagt har ett område på ca 600 m² täckts med svart plast fixerad av armeringsmattor. Eftersom den svarta plasten drog åt sig värme sjönk hela sjoket ned till botten innan isen runtomkring gav med sig. Detta gjorde att denna täckning kunde utföras med stor precision. Nackdelen är att denna täckning dödar allt levande och måste avlägsnas för att återge botten dess naturliga karaktär.

Täckning med plast har givit ett bra resultat. Täckningen är också lätt att placera ut.

Bild 2: Svart plast och armeringsnät har lagt ut för att täcka sjögullsbestånd i Kungsör.

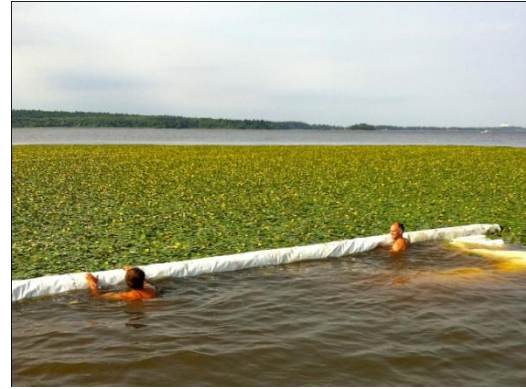
Även PVC-presenning har provats som täckning på sjögullskolonierna i Kungsör. Presenningen lades då i under högsommaren. Problem uppstod dock vid iläggningsen eftersom duken flöt på växterna och behövde tryckas ned. I efterhand har också hål gjorts i duken för att släppa ut den gas som bildades. Gasen samlades på mitten av duken och lyfte den delen upp till ytan. Fördelen med PVC presenningen är dock att den kan släpas på botten till nya ställen allteftersom de plantor som hamnar under duken dör av.

Bild 3: Presenning av PVC har lagts ut på sjögull i Kungsör.

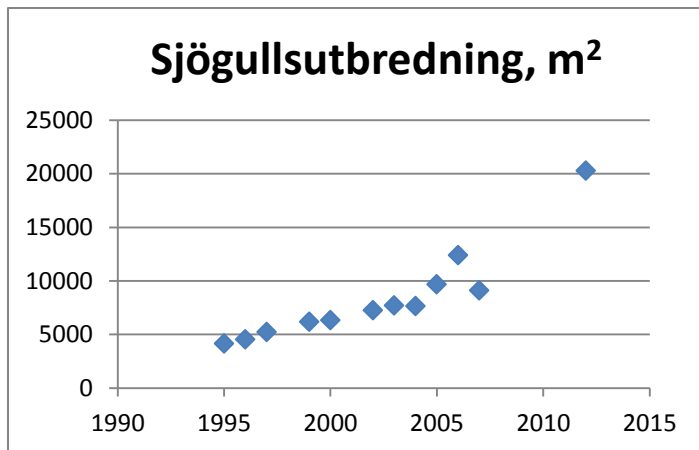
Sjögulletts utbredning i Mälaren har mätts av Kungsörs kommun alltsedan den första kolonin hade fått fäste. Den sammanlagda ytan som täcks av sjögull åskådliggörs i följande diagram.

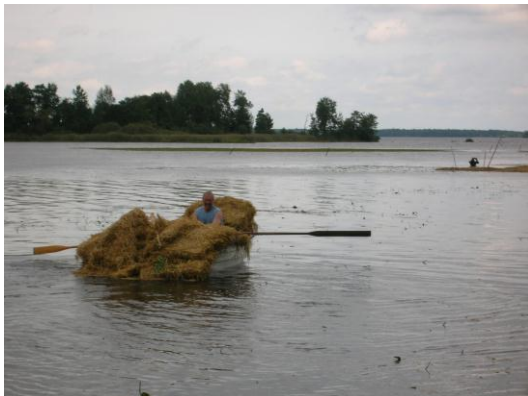
Bild 4: Halmpaketerna iordningställdes på stranden och fraktades ut med roddbåt.

Råghalm lades under september 2012 ut på ca 100m² stort område där slåtter hade utförts tidigare på säsongen. Området hade ett vattendjup som varierade mellan 1,0 m och 1,2 m. Eftersom småbalar av råg inte gick att få tag på inköptes stora fyrkantsbalar för ändamålet. Balarna var pressade så att de kunde uppdelas i ca 1 x 1 m bitar med 0,1 m tjocklek. Bitarna lades mellan två armeringsnätsbitar på 2 x 2 m. Det var de armeringsmattor som tidigare i projektet hade bogserats upp ur sjön som kunde återanvändes. Paketen med halm och armeringsnät syddes ihop med snöre och fraktades med båt ut på plats. Eftersom halmpaketerna flöt innan halmen var genomdränkt förankrades de i botten med störrar. En ram utav dessa paket skapades på vattnet och inuti denna ram lades lösa halmkakor. Efter tre dagar hade all halm sjunkit till botten.

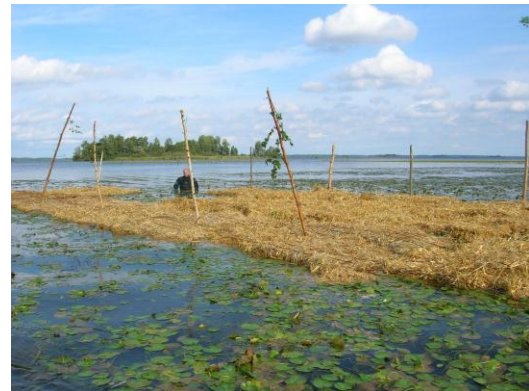
Bild 5: Eftersom halmen flöt till en början trots tyngderna förankrades paketen med käppar i botten.

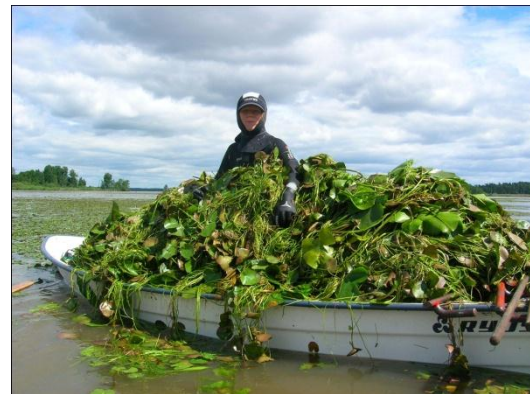
Bild 7: Sjögull slogs manuellt med liar och samlades upp och transporterades till land.

Under tiden som slåttern pågick växte nya blad upp från det som slåtrats tidigare. Vid kontroll av området tre veckor efter det att åtgärderna avslutats hade sjögullet återtagit samma täckningsgrad som det hade då slåttern påbörjades. Den enda skillnaden mot de obearbetade bestånden var att de slåtrade beståndet inte blommade.

Under sommarens bekämpningsaktion slogs ett ca 2000 m² stort område manuellt med hjälp av liar. Den koloni som valdes ut som försöksområde var den som låg närmast iläggingsplatsen för båten och växte på lagom arbetsdjup. Ytan på den kolonin fick styra hur stort område som skulle slåttas.

Från 26 juni till 12 augusti pågick slåttern som utfördes av två personer där den ena samlade ihop material och den andra slog. För att undvika att växtdelar drev iväg lades läns ut kring arbetsområdet. De lösskurna växtdelarna lyftes upp i båten och fraktades in till land där de komposterades. Genom att skära växten vid botten erhöles växtdelar som flöt upp till ytan och snodde in sig i varandra. De blev därför bra att hantera. Inklusivt förarbete, slåtter, insamling och efterarbete bearbetades ca 35 m² av två personer/timme vilket antyder att denna metod är kostnadseffektiv för små nyetablerade bestånd men inte tillämpbar på stora ytor. Metoden fungerar vid ett vattendjup upp till ca 1,40 m.

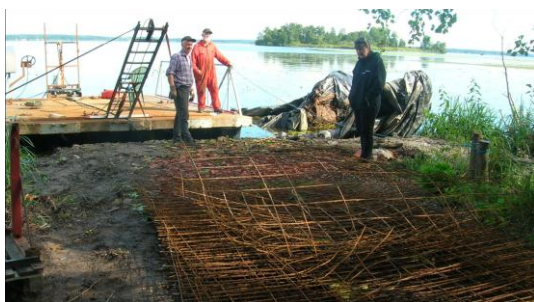
Upptagning av täckmaterial gjordes under sommaren av inhyrda entreprenörer från en specialbyggd flotte (bild 8). Eftersom det är oklart var täckningen ligger och hur mycket som är ilagt är det svårt att ange hur mycket av täckmaterialet som är bärgat. Mer finns i alla fall kvar i anslutning till de stora kolonierna mellan fastlandet och ön Rödko.

Bild 8: Upptagning av tidigare täckning bestående av plast och armeringsmatta.

En lärdom inför kommande försök är att armeringsmattorna måste vara lättare att avlägsna. För att få dem mer hanterliga bör de redan vid monteringen klippas i hanterliga bitar som kan plockas upp från botten (ca 2 x 2 m). Bitarna najas sedan ihop med najtråd som hinner rosta av innan täckningen avlägsnas efter två växtsäsonger.
