Standardiserat elfiske på fem lokaler i Sagåns avrinningsområde

En provfiskerapport utförd åt Mälarens
vattenvårdsförbund

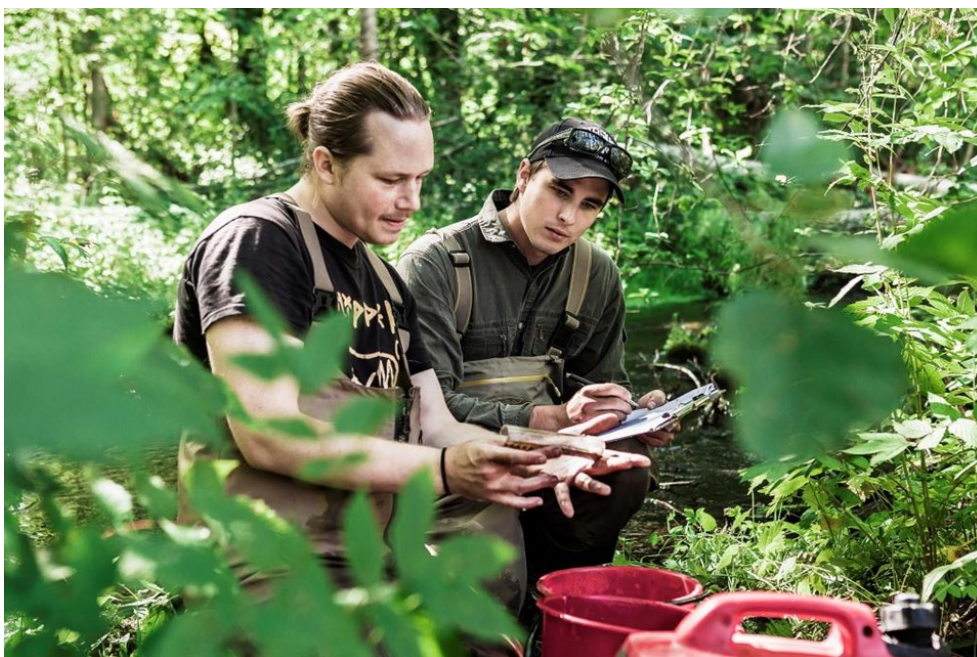
Figur 2. Varje individ artbestäms och mäts på en mätplatta eller i ett fuktat mätrör. Foto: Michael Wzdulski.

Elfiske som metod lämpar sig särskilt bra i mindre vattendrag där det är enkelt att vada och fiskens flyktmöjligheter är begränsade. En förutsättning för elfiskeundersökningar är att vattendragsavsnittet är vadbart (medeldjup $<0,7$ m) och inte har för hög vattenhastighet. Den allmänna rekommendationen är att inte använda avstängningsnät och att alltid fiska hela bredden av vattendraget (Degerman E och Sers B., 2017). Förutom en bestämning av förekommande fiskarter erhålls information om fiskens längd (Figur 2 - 3).

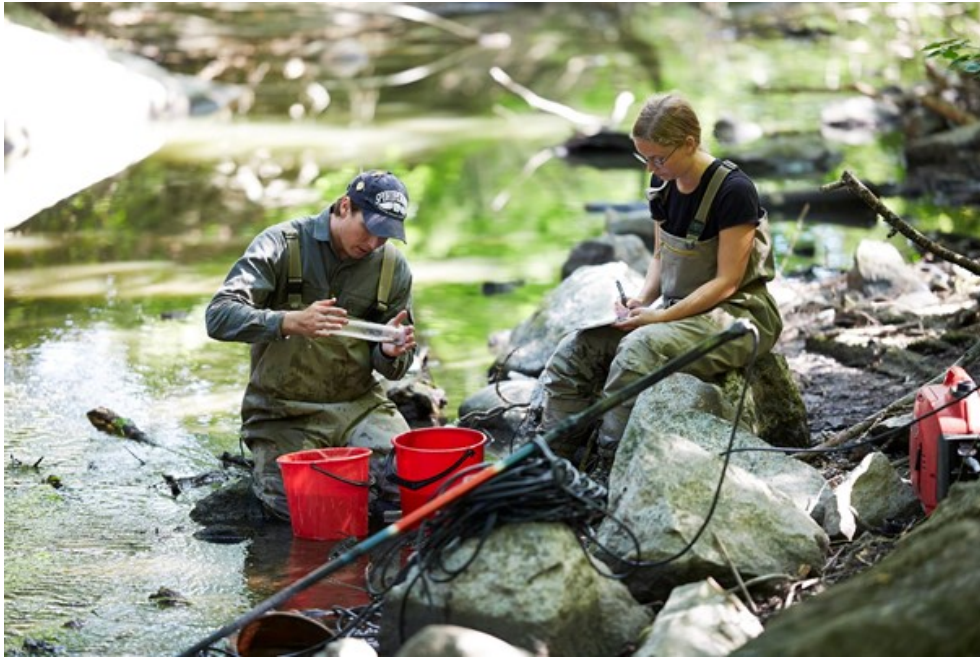
Figur 3. Vid mätning av fisk är man två personer, en som mäter och en som skriver protokoll. Foto: Michael Wzdulski.

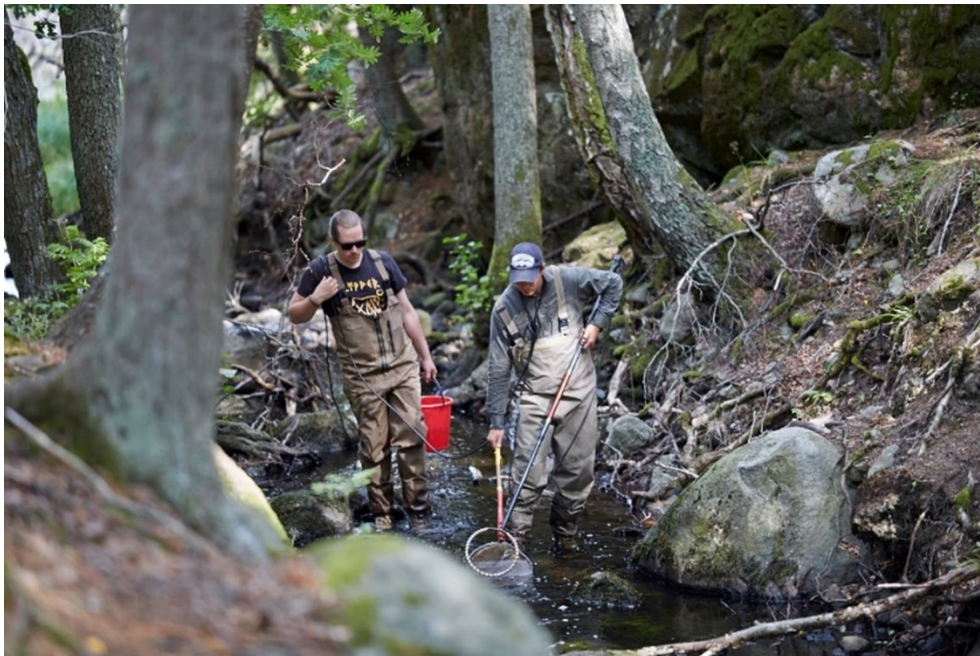
Figur 4. Bilden visar hur ett elfiske bedrivs praktiskt. Pluspolen är den runda ringen i bild. Foto: Michael Wzdulski.

Vid elfiske används en pluspol och en minuspol för att skapa ett spänningsfält inom vilket fisken bedövas. Fisken attraheras till pluspolen som är formad som en stav med en metallring nederst och bedövas när den kommer nära. Väl framme kan fisken sedan fångas med en håv (Figur 4).

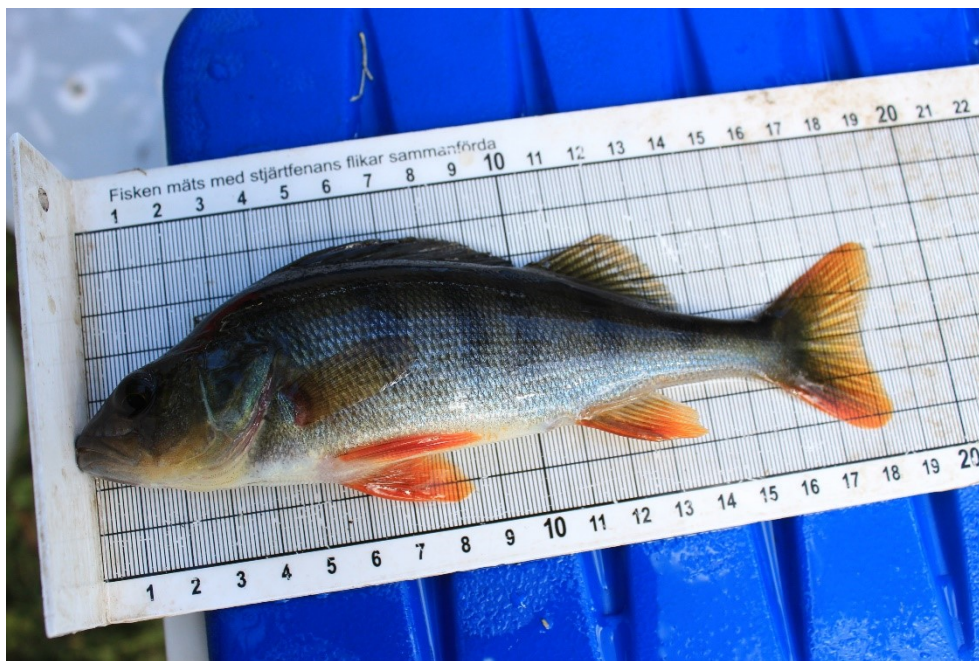
Figur 5. Längdmätning av abborre. Foto: Rickard Gustafsson.

Samtliga fångade fiskar artbestämdes och mättes (Figur 5). Utöver detta noterades omvärldsfaktorer så som luft- och vattentemperatur, närmiljö, vegetation och bottensubstrat m.m. Koordinater i denna rapport anges enligt systemet RT90 vilket är standard för inrapportering av elfiskeresultat.

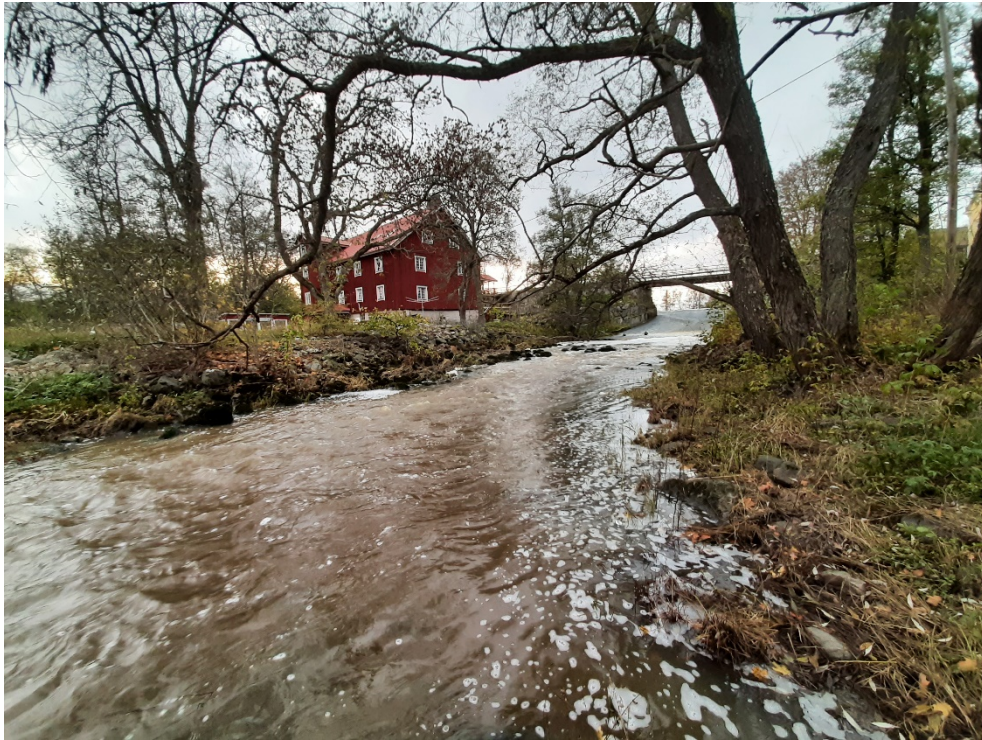
Figur 6. Lokalen sedd från startpunkten.

Lokalen "Nedstr Nykvarn" utgörs av en 35 meter lång strömsträcka dominerad av sten i olika fraktioner (Figur 6). Lokalen avslutas strax nedan dammluckorna vid Nykvarn som utgör ett definitivt vandringshinder för fisk. Inga ytterligare vandringshinder finns nedströms elfiskelokalen. Vid elfisketillfället var vattennivån medelhög och vattnet var grumligt efter en tid av kraftig nederbörd. Enbart abborre och mört fångades vid elfisketillfället (Tabell 3).

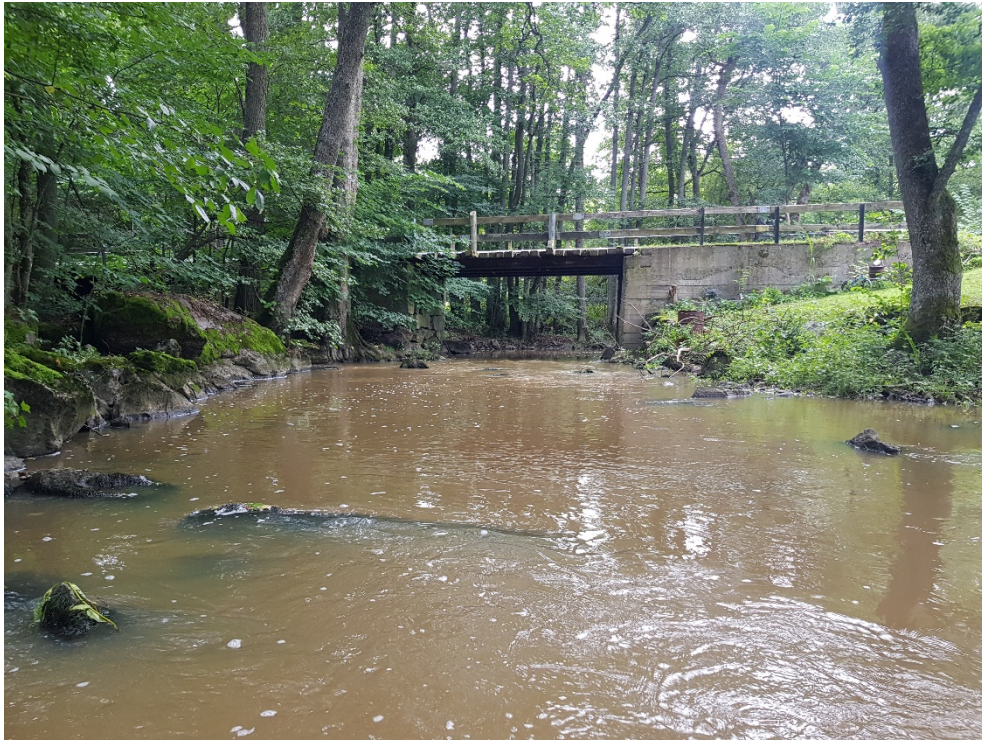
Figur 9. Elfiskelokalen sedd från startpunkten. Foto: Malin Kjellin.

Lokalen utgörs av en svagt strömmande sträcka dominerad av större sten (Figur 9). Beskuggningen är god och de grundare delarna av lokalen bör kunna utgöra en lämplig uppväxtplats för cyprinider. Nedströmsliggande sträckor skulle även kunna utgöra värdefulla lekmiljöer för arter som asp och vimma om dessa kunde ta sig förbi vandringshindret i Nykvarn.

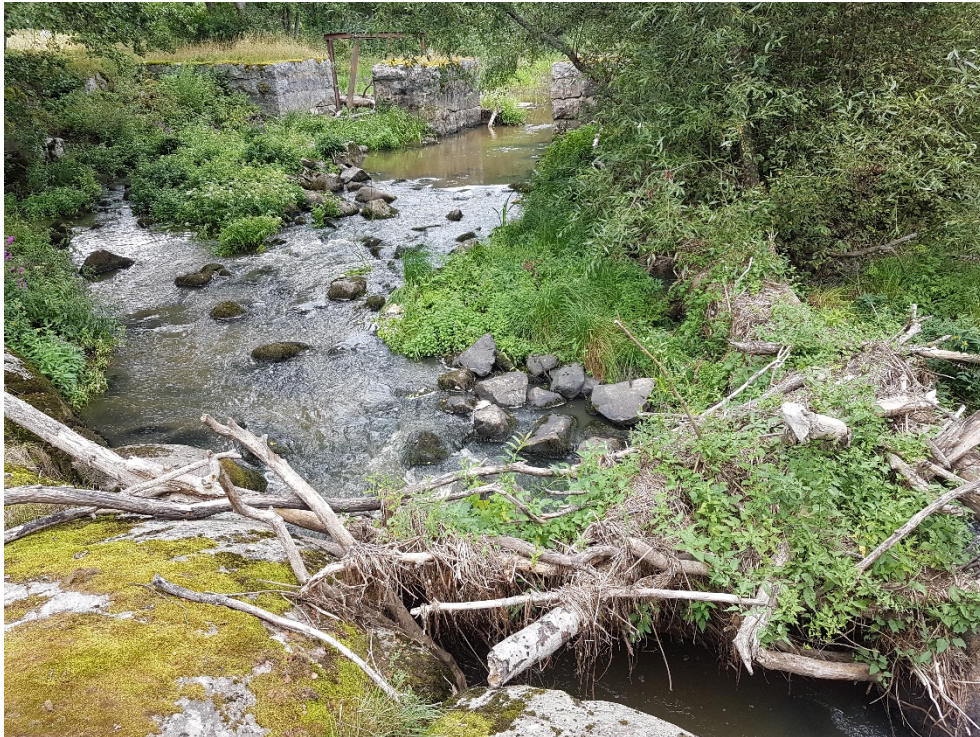
Figur 12. Elfiskelokalen sedd från startpunkten. Foto: Malin Kjellin.

Elfiskelokalen utgörs av en 20 meter lång strömsträcka dominerad av större stenblock (Figur 12). Uppströms lokalen övergår strömsträckan i en djupare, lugnflytande del och avslutas vid en utriven kvarndamm. Vattennivån vid elfisketillfället var medelhög och vattnet var grumligt efter en tid av kraftiga regn.

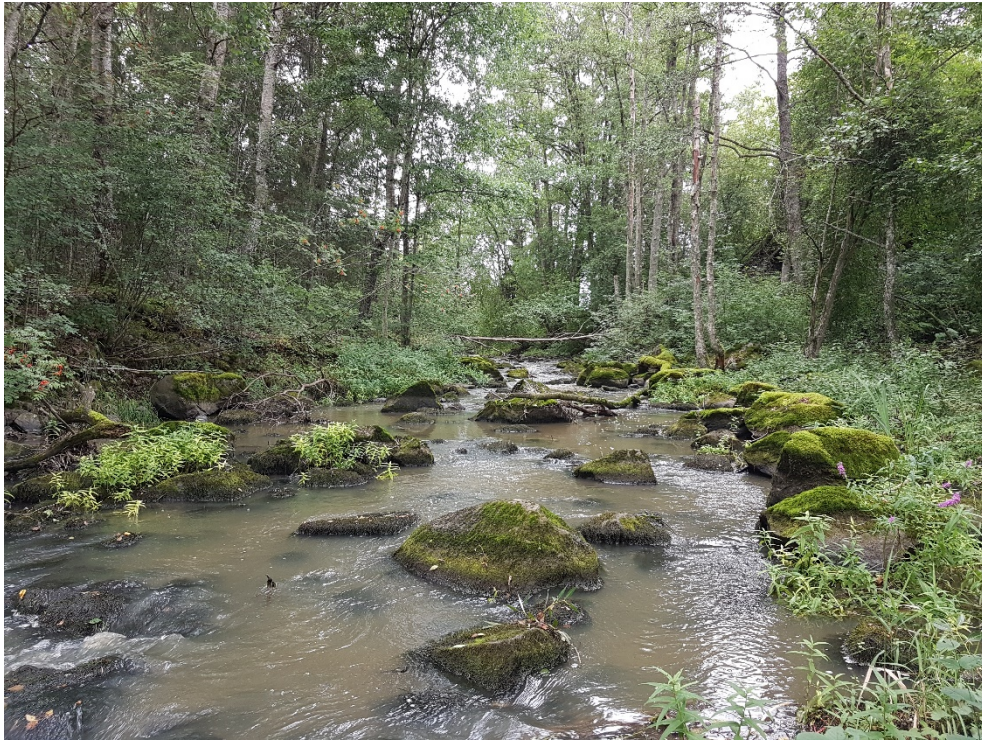
Figur 15. Elfiskelokalerna sedd från startpunkten. Foto: Malin Kjellin.

Lokalen utgörs av en 30 meter lång strömsträcka dominerad av sten och block (Figur 15). Vattnet var vid elfisketillfället klart men grumligt efter en tids kraftigt regn. Beskuggningen är god och lokalen bedöms kunna utgöra en lämplig lekplats för strömlevande arter så som exempelvis vimma och färna. Även denna sträcka påverkas dock av flertalet vandringshinder nedströms efter sammanflödet med Sagån.

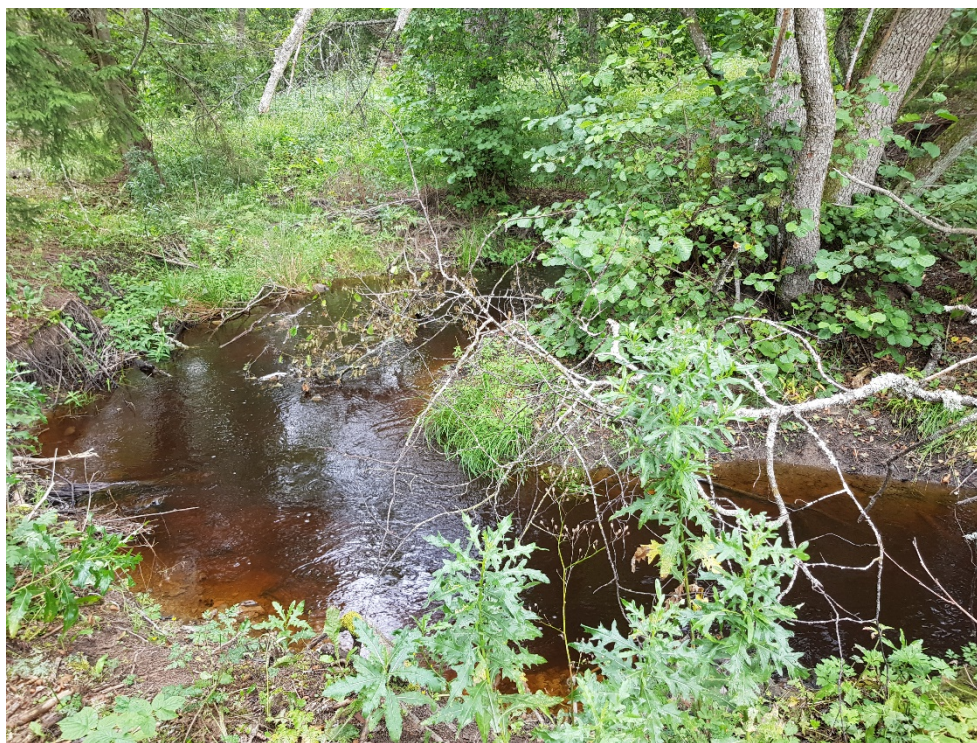
Figur 18. Elfiskelokalen sedd från slutpunkten. Foto: Malin Kjellin.

Lokalen utgörs av en 35 meter lång meandrande sträcka i skogslandskap (Figur 18-19). Vid elfisketillfället var vattnet färgat men klart. Botten utgjordes till stor del av sediment men vid strömsatta partier framträdde även grus, sand och enstaka stenar. Ingen fisk fångades vid elfisketillfället.

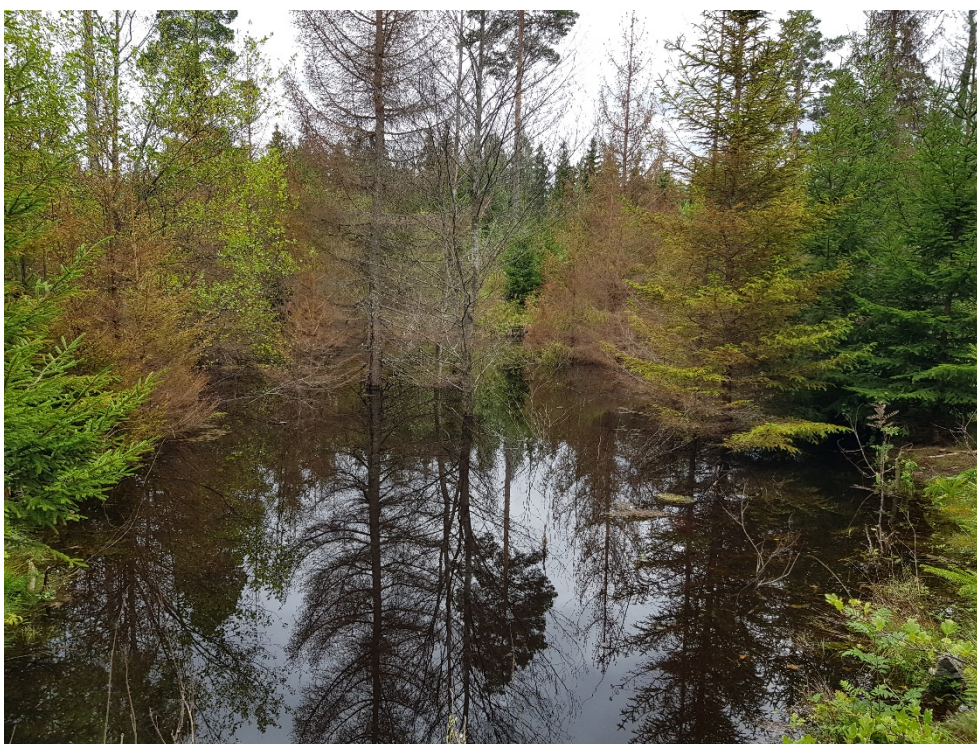
Figur 20. En av bäverdammarna uppströms lokalen. Foto: Malin Kjellin.
