MIKROPLAST I SEDIMENT FRÅN VÄNERN, VÄTTERN OCH MÄLAREN

Tryckår: 2021

Rapportnummer: 2021:4

Författare: Anna Rotander, Örebro universitet MTM Forskningscentrum,
Institutionen för naturvetenskap och teknik, 701 82 Örebro

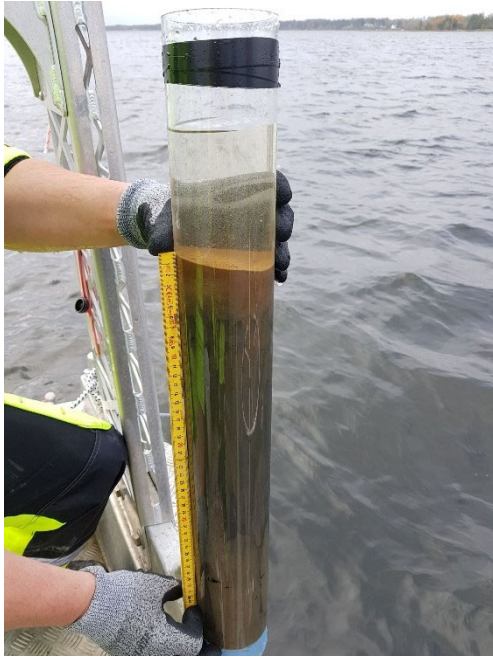
Figur 2. En sedimentkärna från Hammarösjön, Vänern. Bild från Rapporten "Undersökningar av sedimentkemi i Vänern 2018", Vänerens Vattenvårdsförbund, 2019. Fotograf: Nils Ekeröth, NIRAS.

Alla prover togs av en rörprovtagare, vilken tillåter provtagning av ostörda sedimentkärnor (Figur 2), och skivutrustning. Provtagningen i Vänern utfördes hösten 2018 av NIRAS och är beskriven i detalj i en rapport från 2019 (Vänerns Vattenvårdsförbund). Proverna i Mälaren togs av WSP under hösten 2017 (rapport från WSP Environmental Sverige, 2018), och proverna i Vättern under hösten 2019 av Medins Havs och Vattenkonsulter AB. Från Vänern och Mälaren var sediment från en kärna tillgängligt för analys, medan betydligt mer sediment fanns tillgängligt från Vättern då varje prov utgjordes av sediment från 5-10 kärnor. Sediment från ytskiktet 0-5 cm analyserades i denna studie (tabell 1). Från Fiskarfjärden i Mälaren analyserades också ett så kallat ”grab sample” och användes i kvalitetssäkringen. Detta prov togs av NIRAS i maj 2017 med en van Veen-provtagare. Avståndet mellan provtagningspunkterna i Fiskarfjärden var drygt 900 m, positionerna i förhållande till varandra anges i figur A1 i Appendix. Sedimentproverna förvarades i glasburkar i kylskåp 4 °C fram till analys.

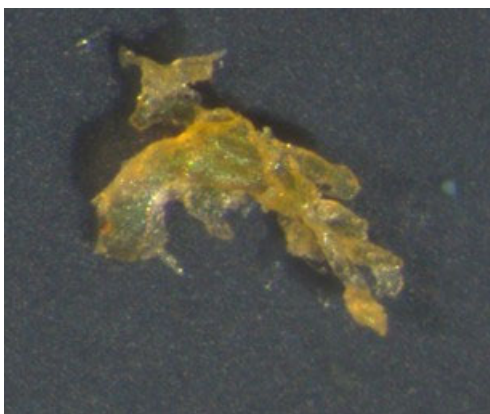
Figur 4. Kontaminering i ett av blankproven i form av ett orange plastfragment från separertrattens bollvalv.

Två stycken blankprover analyserades för att kunna räkna bort bakgrundskontaminering av mikroplaster. Tomma petriskålar behandlades på samma vis som petriskålarna innehållandes sedimentproverna. Det visade sig att bollvalvet gav ifrån sig orangea plastfragment som nästan uteslutande hamnade i den mindre storleksfraktionen. Dessa fragment var lätta att känna igen mot den gråa filterbakgrunden och kunde därmed bortses från vid mikroskoperingen (Figur 4). separertratten gav även ifrån sig spiralformade genomskinliga fragment som också kunde bortses från i proverna (Figur A5). I de få fall där det rådde tveksamhet antogs fragmenten vara kontaminering och räknades därmed inte. Fibrer och filmer återfanns i båda blankproverna och resultaten korrigerades genom att medelvärdet av innehållet i de två blankproven drogs bort från antalet fibrer respektive filmer i sedimentproven.

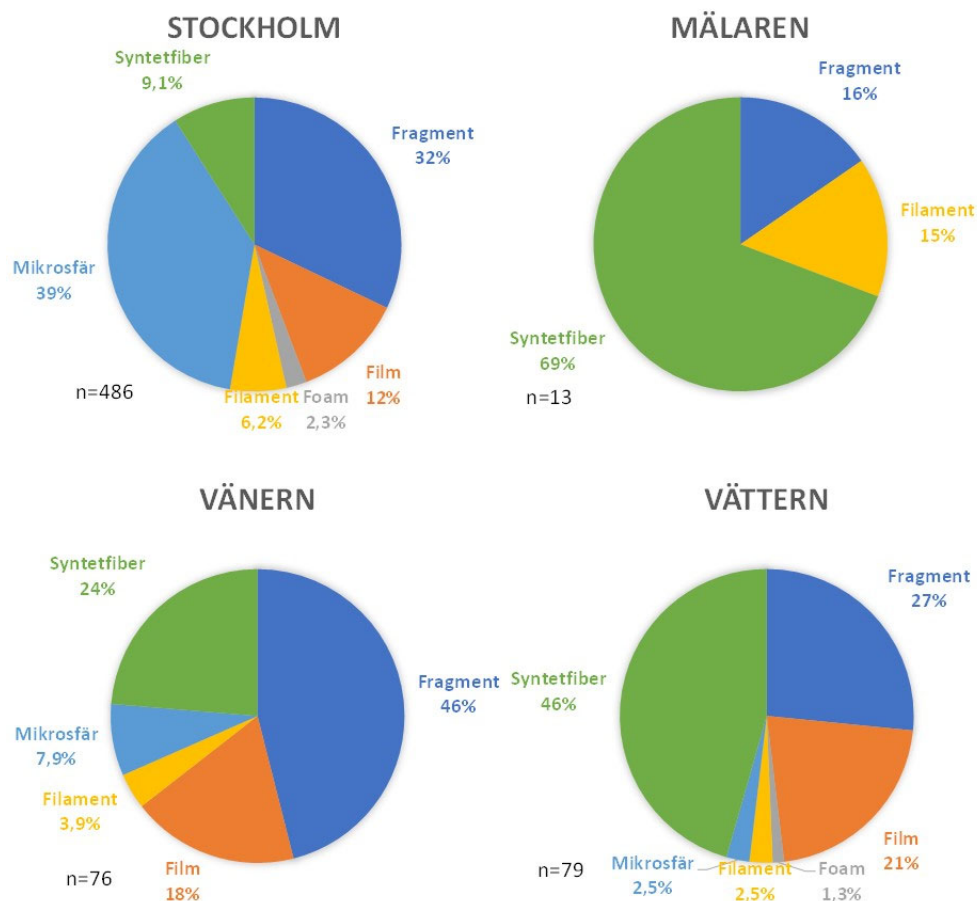
Figur 8. Sammansättning av mikroplaster fångade på 50 µm filtren i prover från Stockholm (Fiskarfjärden och Görveln), övriga Mälaren (Ekoln, Skarven och Prästfjärden), Vänern och Vättern.

I den mindre storleksfraktionen med fler mikroplaster så var bilden i Mälaren snarlik jmf med den större storleksfraktionen med en dominans av fibrer. I Vänern och Vättern så var det sammanlagda partikelantalet nära på identiskt men med skillnaden att fragment dominerade i Vänern och fibrer i Vättern. Resultat för individuella prover fås i tabell A1 och A2.

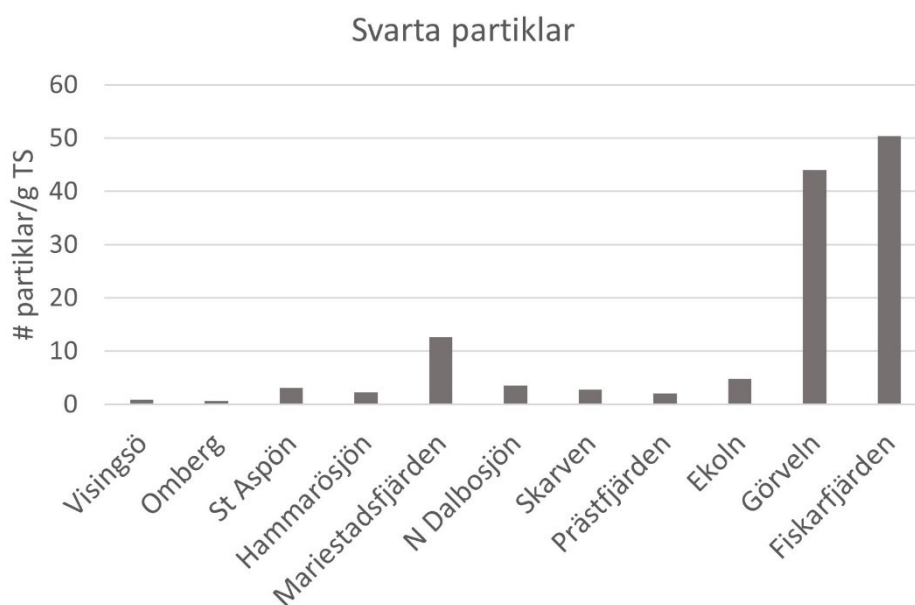
Figur 12. Svarta partiklar på 50 μm filtret som ej klassificerades som mikroplast.

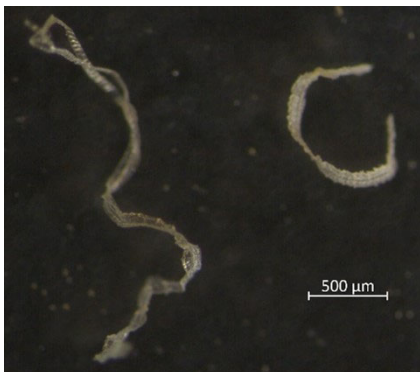
Figur A5. Karakteristiska PVC-fragment i provet från Visingsö med samma utseende som fragment i blankproven.
